Studie über die Construction, Beanspruchung und Defecte der Locomotivkessel.

Edmund Wehrenfennig,

Ingenieur der österreichischen Nordwestbahn.

(Mit Zeichnungen auf Blatt Nr. 28.)

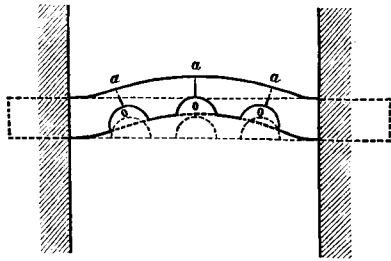
Figur 2.

Wären z. B. in dem Stabe einige jähe Querschnittsübergänge vorhanden, wäre er also vielleicht gekerbt, Fig. 2, so würden diese Risse im Allgemeinen in den gekerbten Querschnitten α o, also bei den Querschnittsübergängen, auftreten.

Wird der Stab endlich während der geschilderten Einwirkungen öfter hin und her gebogen, so ist es klar, dass die Risse in den Kerben etwa bei o beginnen, und nach α hin fortschreiten werden.
